REVITALIZACE A REHABILITACE ZÁMECKÉHO PARKU
KOSMONOSY
SO 801 – Vegetační úpravy

DPS

SO 801 – VEGETAČNÍ ÚPRAVY

801.1 Dendrologický průzkum a návrh péstebních opatření

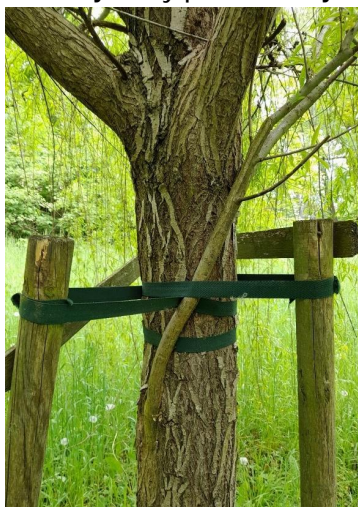
vrba bílá, strom č.127 – nutná oprava kotvení

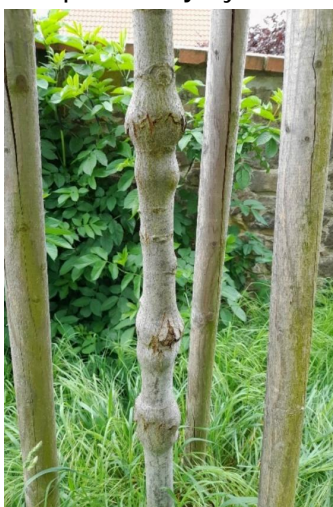
lípa srdčitá, strom č.95 – boulovitý kmen

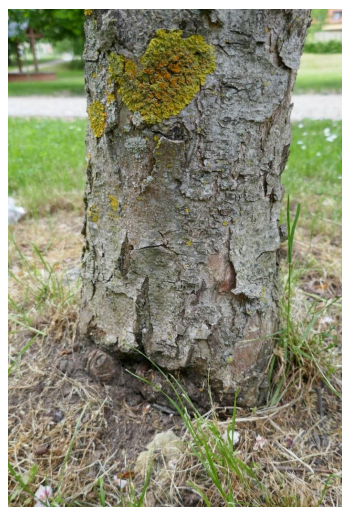
jírovec maďal, strom č.292
poškození báze údržbou

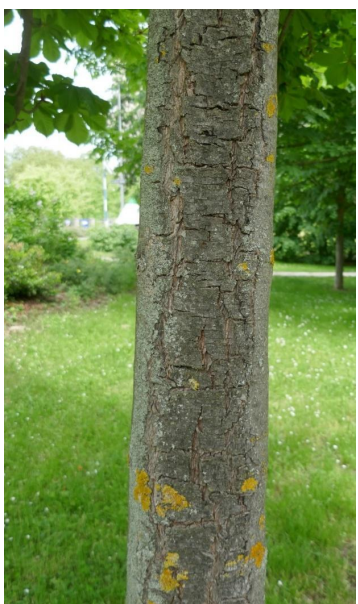
jírovec maďal, strom č.275 - korní spála na kmeni

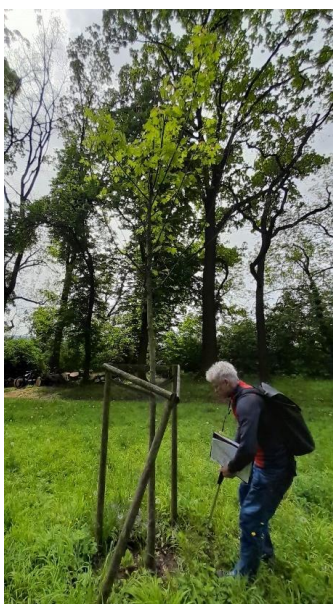
javor stříbrný, strom č.102 - nutná oprava kotvení

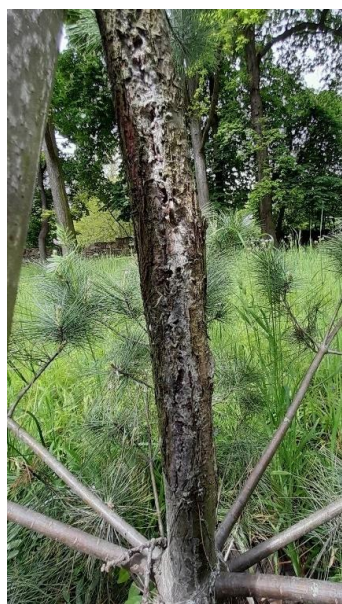
borovice vejmutovka – strom č.101 určený k výměně z důvodu poškození kmene

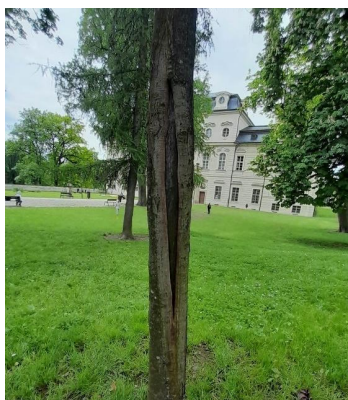
237	<i>Acer platanoides</i> "Crimson King"	28	11	3	7	2	1	2	1	0	2	K	poškození kmene	5	BO			1364/1	Kosmonosy [669857]
238	<i>Tilia cordata</i>	69	31	6	8	2	1	1	1	0	2	P	bílá skvrnitost na listech	5	S-RZ		1	1364/1	Kosmonosy [669857]
239	<i>Tilia cordata</i>	63	26	6	7	2	1	1	1	0	2	P	bílá skvrnitost na listech	5	S-RZ		1	1364/1	Kosmonosy [669857]
240	odstraněn 2023																	1364/1	Kosmonosy [669857]
241	<i>Aesculus hippocastanum</i>	261	104	12	22	4	1	2	2	1	2	P	kodominantní větvení, mohutný, výletový otvor	15	BO	ošetřen 2023		1364/1	Kosmonosy [669857]
242	<i>Acer platanoides</i>	289	112	13	14	4	3	3	2	1	2	K	výletový otvor, vychýlené těžiště, poškozené kořenové náběhy, odumírající vrcholové partie	20	BO	SLEDOVAT ošetřen 2023		1364/1	Kosmonosy [669857]
243	<i>Acer pseudoplatanus</i>	13	7	1	6	1	1	2	1	0	2	P	poškození báze kmene údržbou	0	S-RV		1	1364/1	Kosmonosy [669857]
244	<i>Fraxinus excelsior</i>	314	116	15	24	4	3	2	2	2	2	K	redukováný, ústup koruny, vychýlené těžiště, poškození náběhů, vysoce vyvětvěný	20	BO	ošetřen 2023		1364/1	Kosmonosy [669857]

javor mléč, strom č.237 - poškození kmene

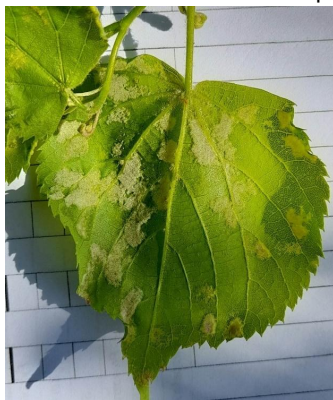
lípa srdčitá, strom č.238 – bílá skvrnitost listů

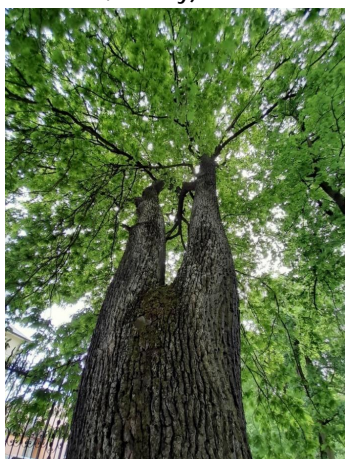
dub letní, strom č. 224 s dominantním větvením a vazbou

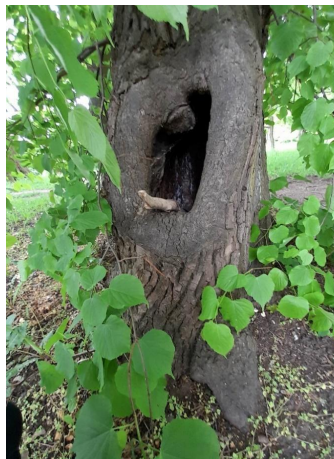
lípa srdčitá, strom č.212 s otevřenou dutinou a hnilobou

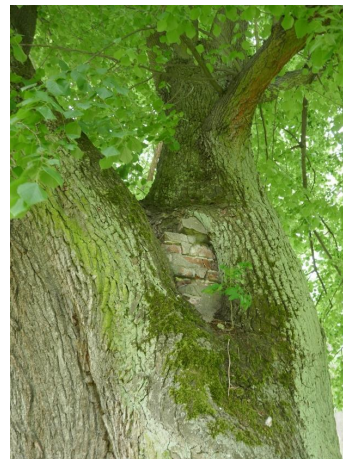
lípa srdčitá, strom č.253 s vyzděnou dutinou a vazbou

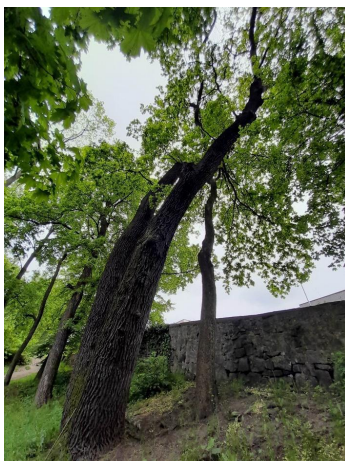
duby letní, stromy č.216+217 s vychýlenými těžišti

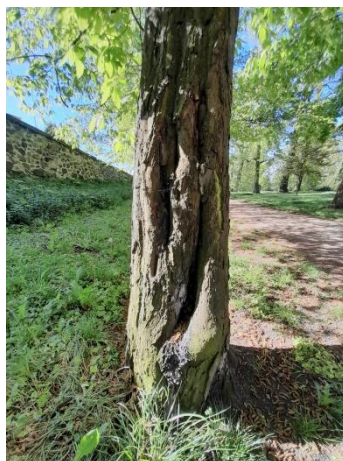
habr obecný, strom č.2 – otevřené dutiny na bázi a na kmeni

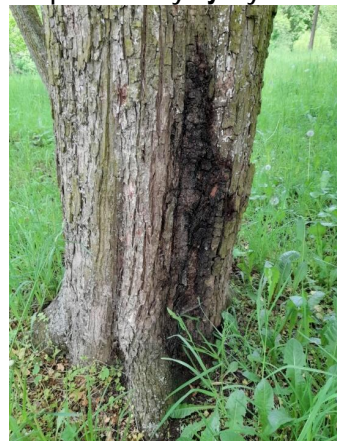
javor babyka – strom s hnilobou kmene

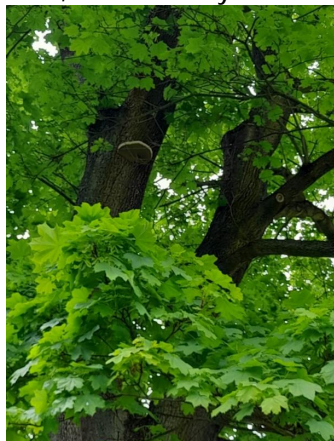
javor mléč-strom č.129 s plodnicemi dřevokazné houby v koruně

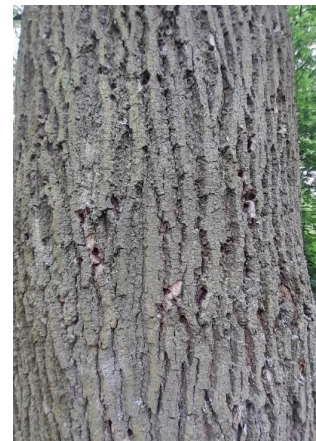
jasan ztepilý-strom č. 70 - výskyt Lýkohuba jasanového

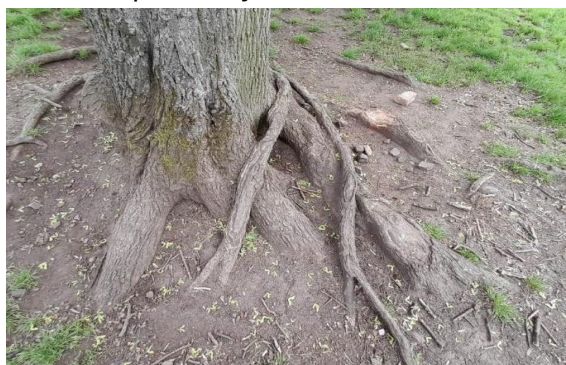
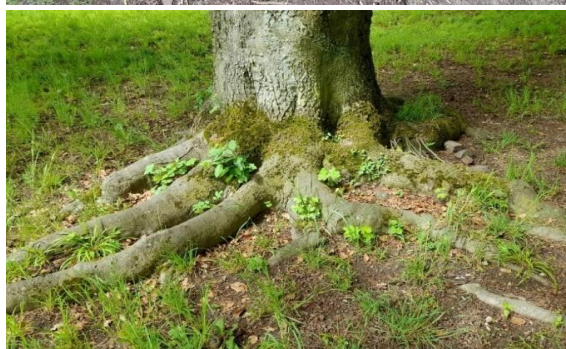
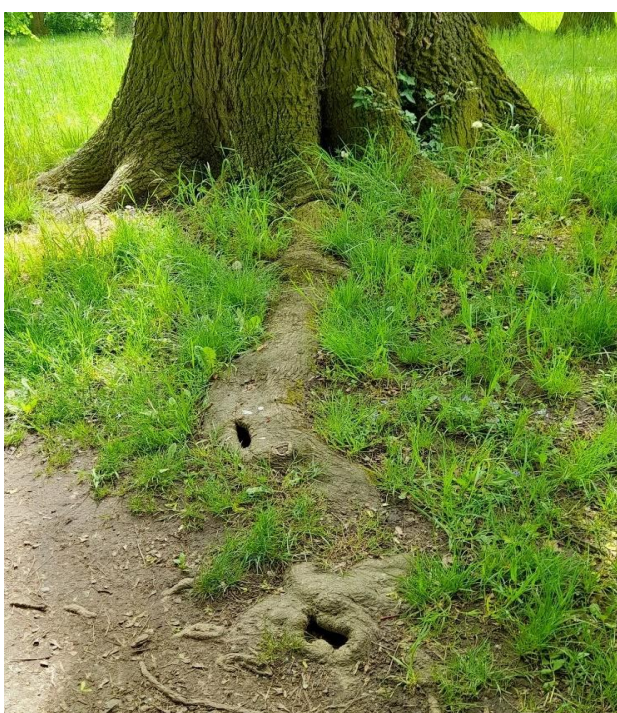
Velmi častým jevem jsou u dospívajících a starších stromů povrchové kořeny a jejich poškození, pravděpodobně způsobené snížením svrchní půdní vrstvy nebo sešlapem v blízkosti pěšin, případně činností údržby.

Poškození povrchových kořenů:

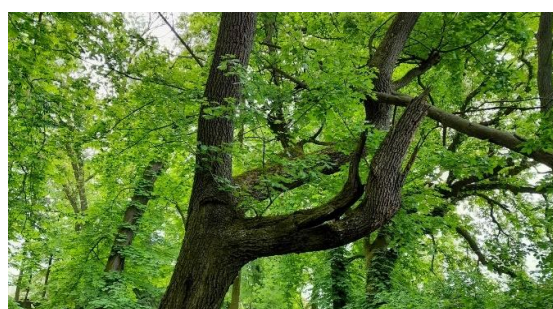
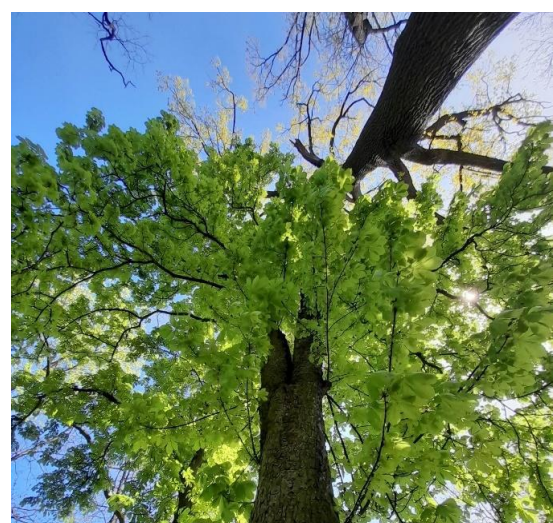
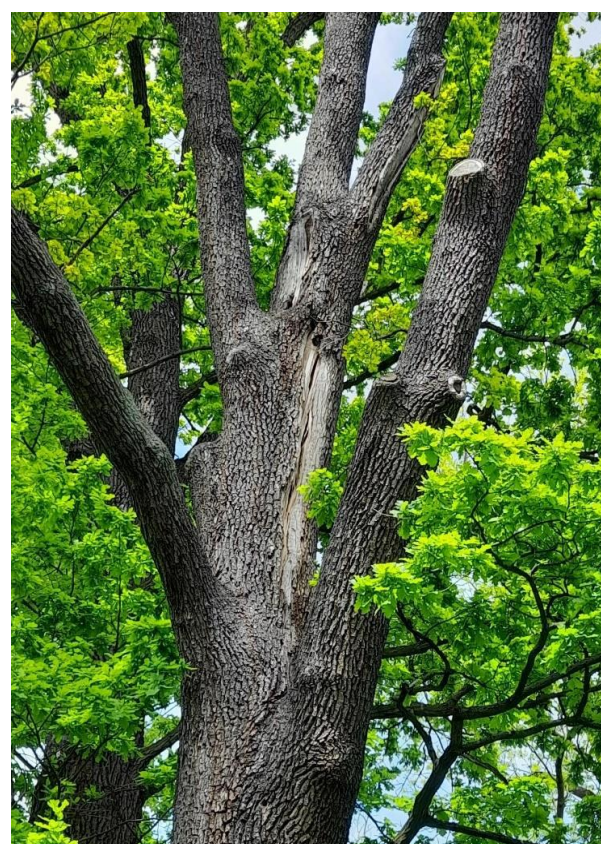
Zlomy, prosychání a další defekty v koruně:

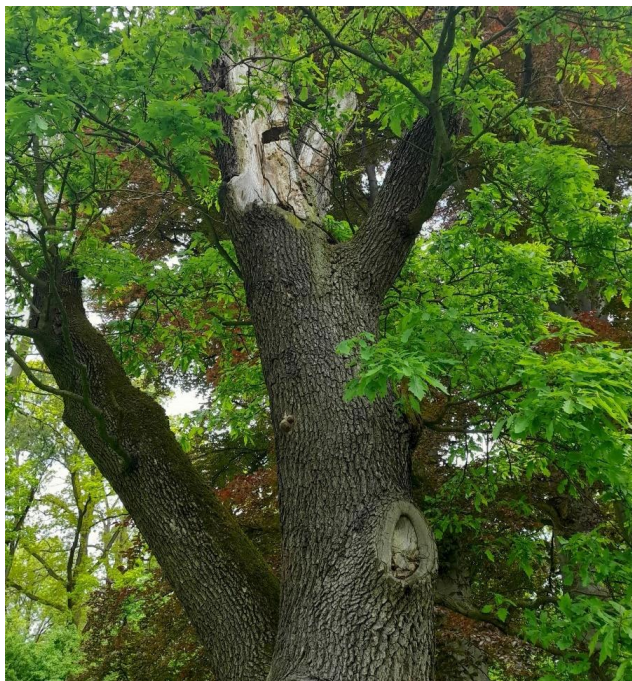
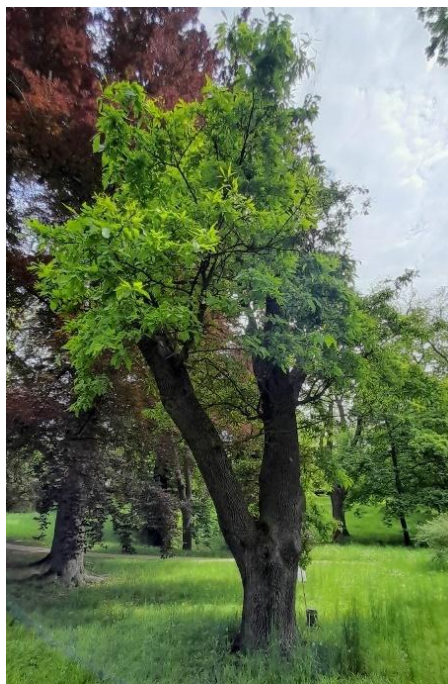
103	<i>Quercus petraea</i> <i>'Mespilifolia'</i>	267	96	6	7	5	2	4	1	0	1	K	torzo, poškozený kmen, na kmeni plodnice dřevokazných hub, rozlomená koruna, redukovaný, zajímavý kultivar	5	BO			1365/1	Kosmonosy [669857]
104	<i>Fagus sylvatica</i> <i>'Atropunicea'</i>	283	130	9	26	4	2	2	1	0	1	P	ve skupině památných stromů, mohutný, v zápoji, 1-stranná koruna	5	S-RZ		3	1365/1	Kosmonosy [669857]
105	<i>Fagus sylvatica</i> <i>'Atropunicea'</i>	305	138	20	26	4	2	2	2	1	1	P	ve skupině památných stromů, mohutný, tlakové větvení, podrůstající větev, 3x vazba v koruně	10	BO	ošetřen 2023		1365/1	Kosmonosy [669857]
106	<i>Fagus sylvatica</i> <i>'Atropunicea'</i>	314	133	17	27	4	2	2	1	1	1	P	ve skupině památných stromů, mohutný, v zápoji, 1-stranná koruna	10	S-RZ		3	1365/1	Kosmonosy [669857]
107	<i>Acer pseudoplatanus</i>	129	49	7	20	4	2	2	2	0	1	P	dutina na kmeni, vychýlené těžiště	10	BO			1365/1	Kosmonosy [669857]

Torza:

dub mišpulolistý – strom č.103

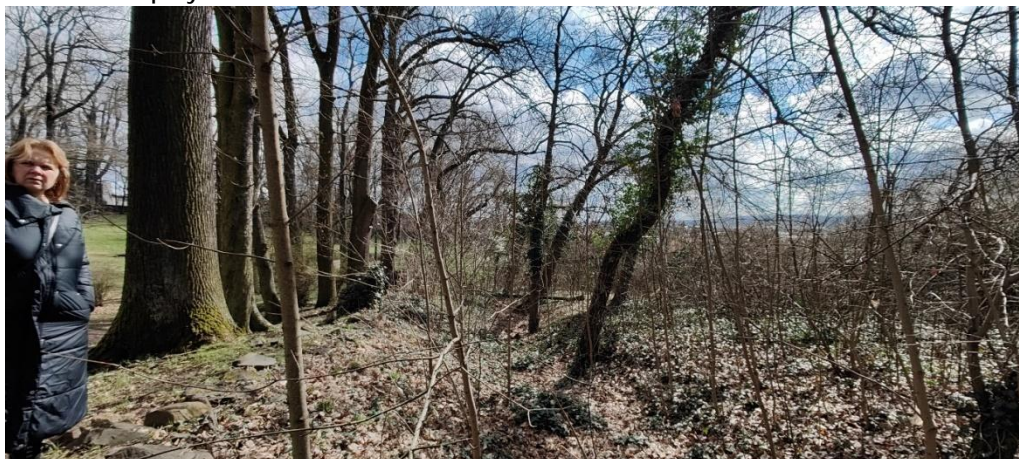
SK3 – porost převážně mladých náletových dřevin za jižní zámeckou zdí

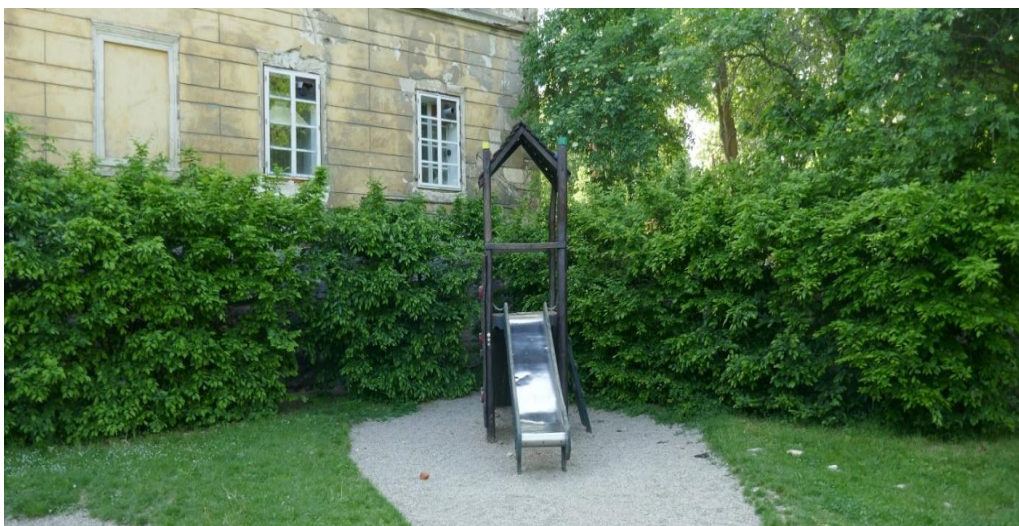
SK13 – živý plot na dětském hřišti

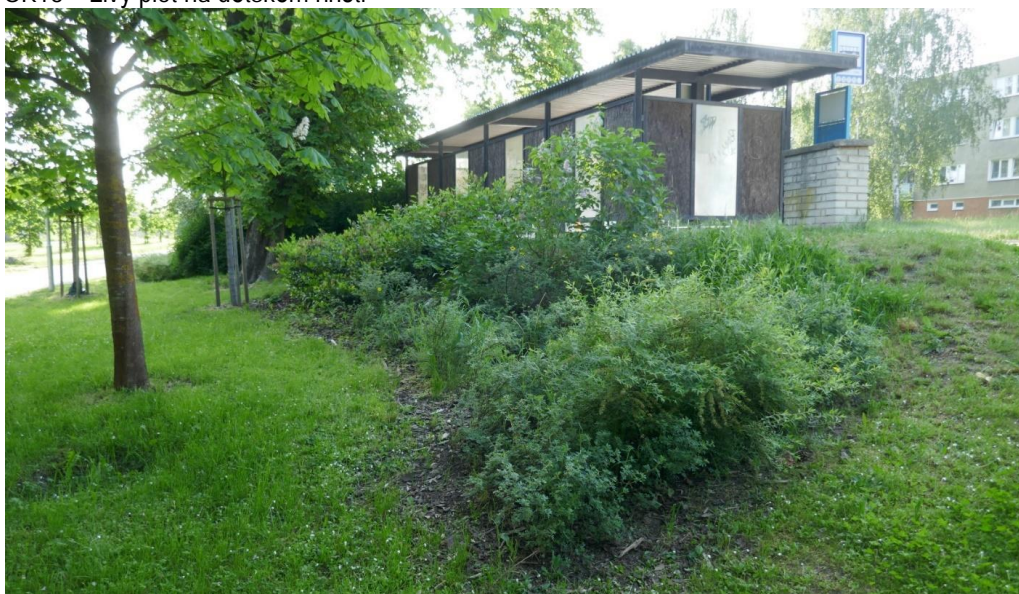
SK12 – okrasná výsadba keřů
