ULICE PIONÝRŮ - ČÁST 1

SITUACE

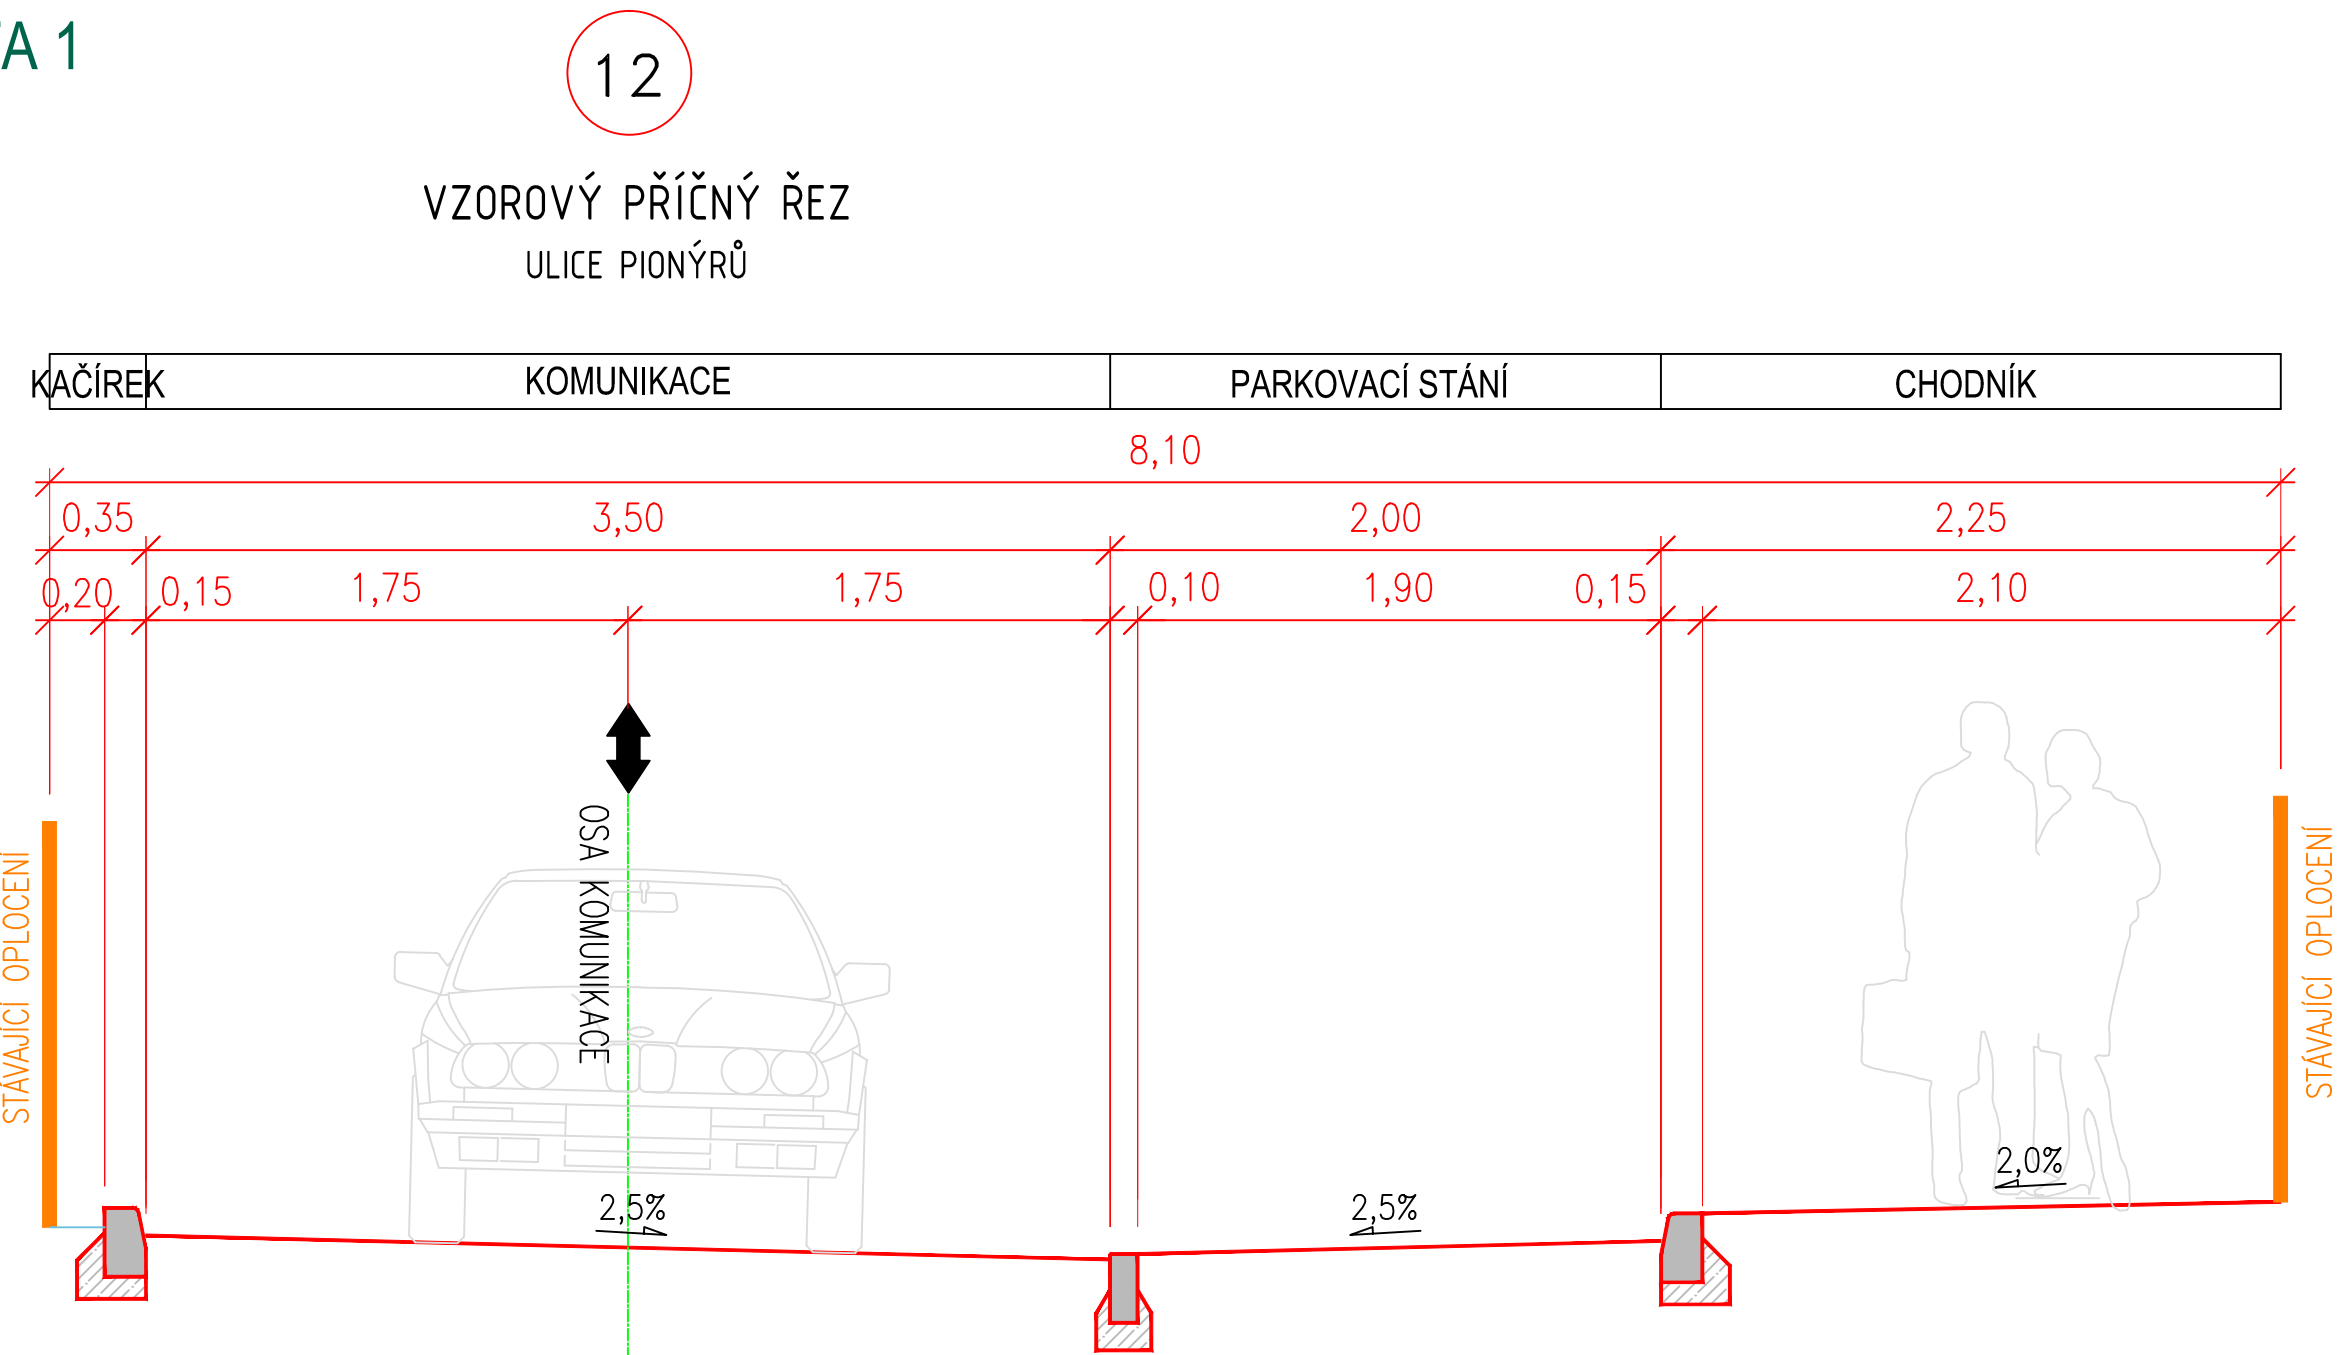
VARIANTA 1 - KLADY A ZÁPORY:
+ ZACHOVÁNÍ OBOUSMĚRNÉHO JEDNOSTRANNÉHO CHODNÍKU PRO PĚŠÍ
+ ZŘÍZENÍ PODÉLNÝCH PARKOVACÍCH STÁNÍ

- OBOUSMĚRNÁ JEDNOPRUHOVÁ KOMUNIKACE PRO AUTOMOBILOVOU DOPRAVU (NUTNOST ZŘÍZENÍ VÝHYBEN)
- ABSENCE ZELENĚ V PROSTORU MÍSTNÍ KOMUNIKACE

HRUBÝ ODHAD NÁKLADŮ NA 1M DÉLKY ULIČNÍHO PROSTORU - VARIANTA 1:

PŘ 12: 9110 Kč

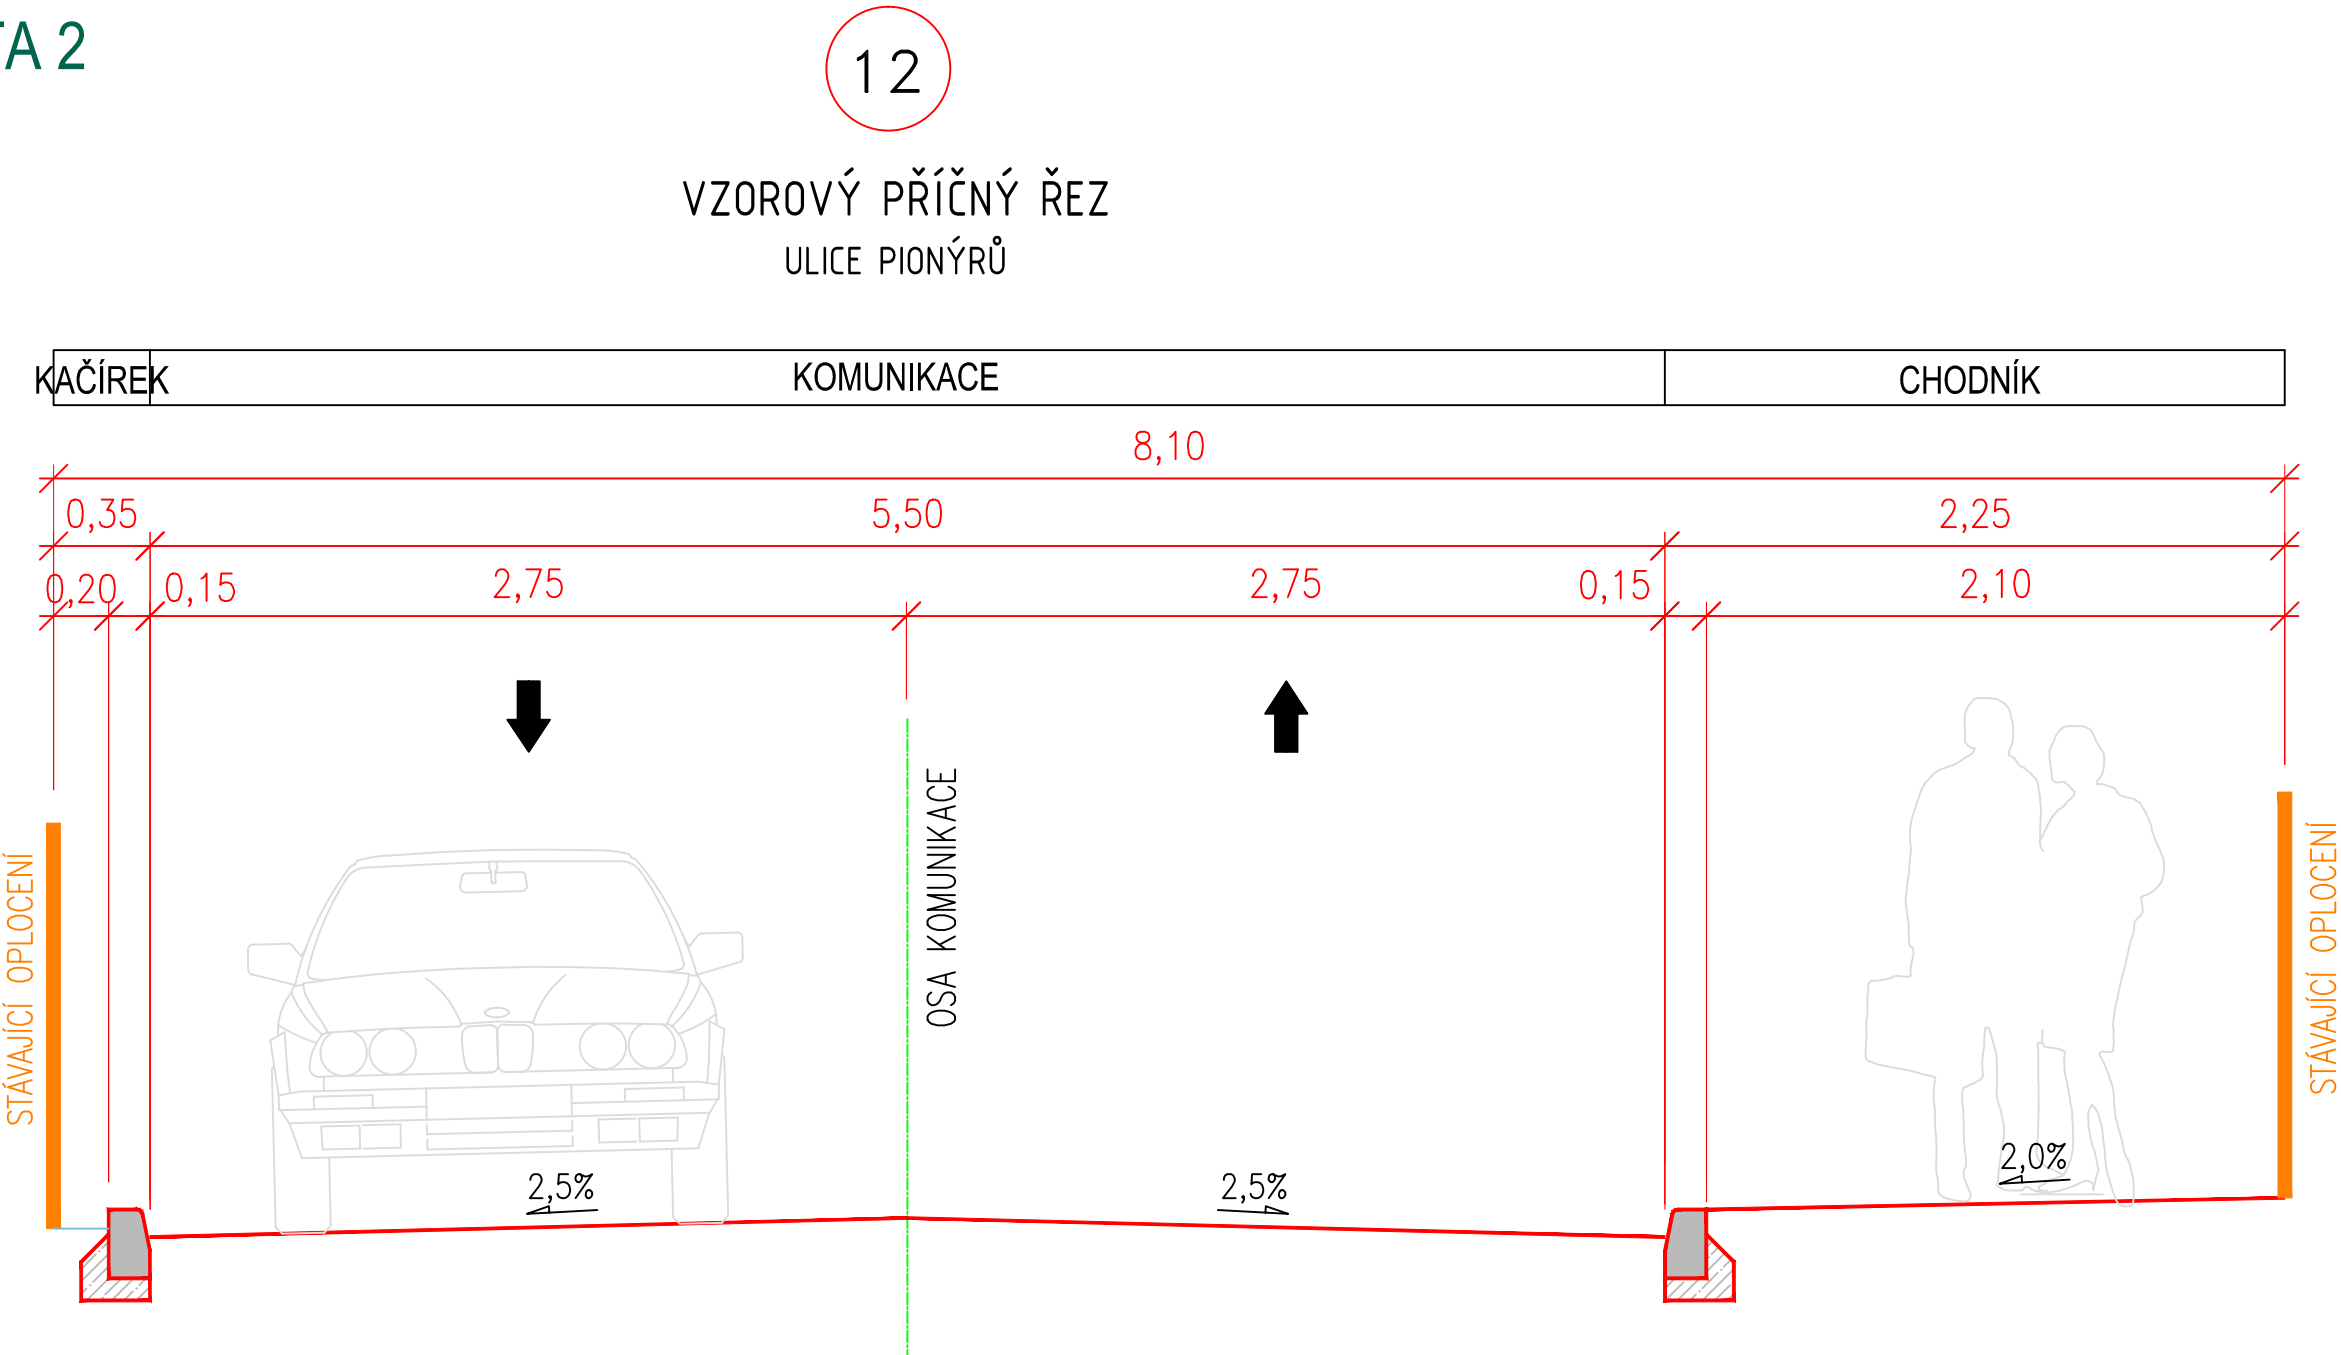
VARIANTA 2 - KLADY A ZÁPORY:
+ ZACHOVÁNÍ OBOUSMĚRNÉHO JEDNOSTRANNÉHO CHODNÍKU PRO PĚŠÍ
+ OBOUSMĚRNÁ DVOUPRUHOVÁ KOMUNIKACE PRO AUTOMOBILOVOU DOPRAVU

- ABSENCE PARKOVACÍCH STÁNÍ
- ABSENCE ZELENĚ V PROSTORU MÍSTNÍ KOMUNIKACE

HRUBÝ ODHAD NÁKLADŮ NA 1M DÉLKY ULIČNÍHO PROSTORU - VARIANTA 2:

PŘ 12: 8690 Kč

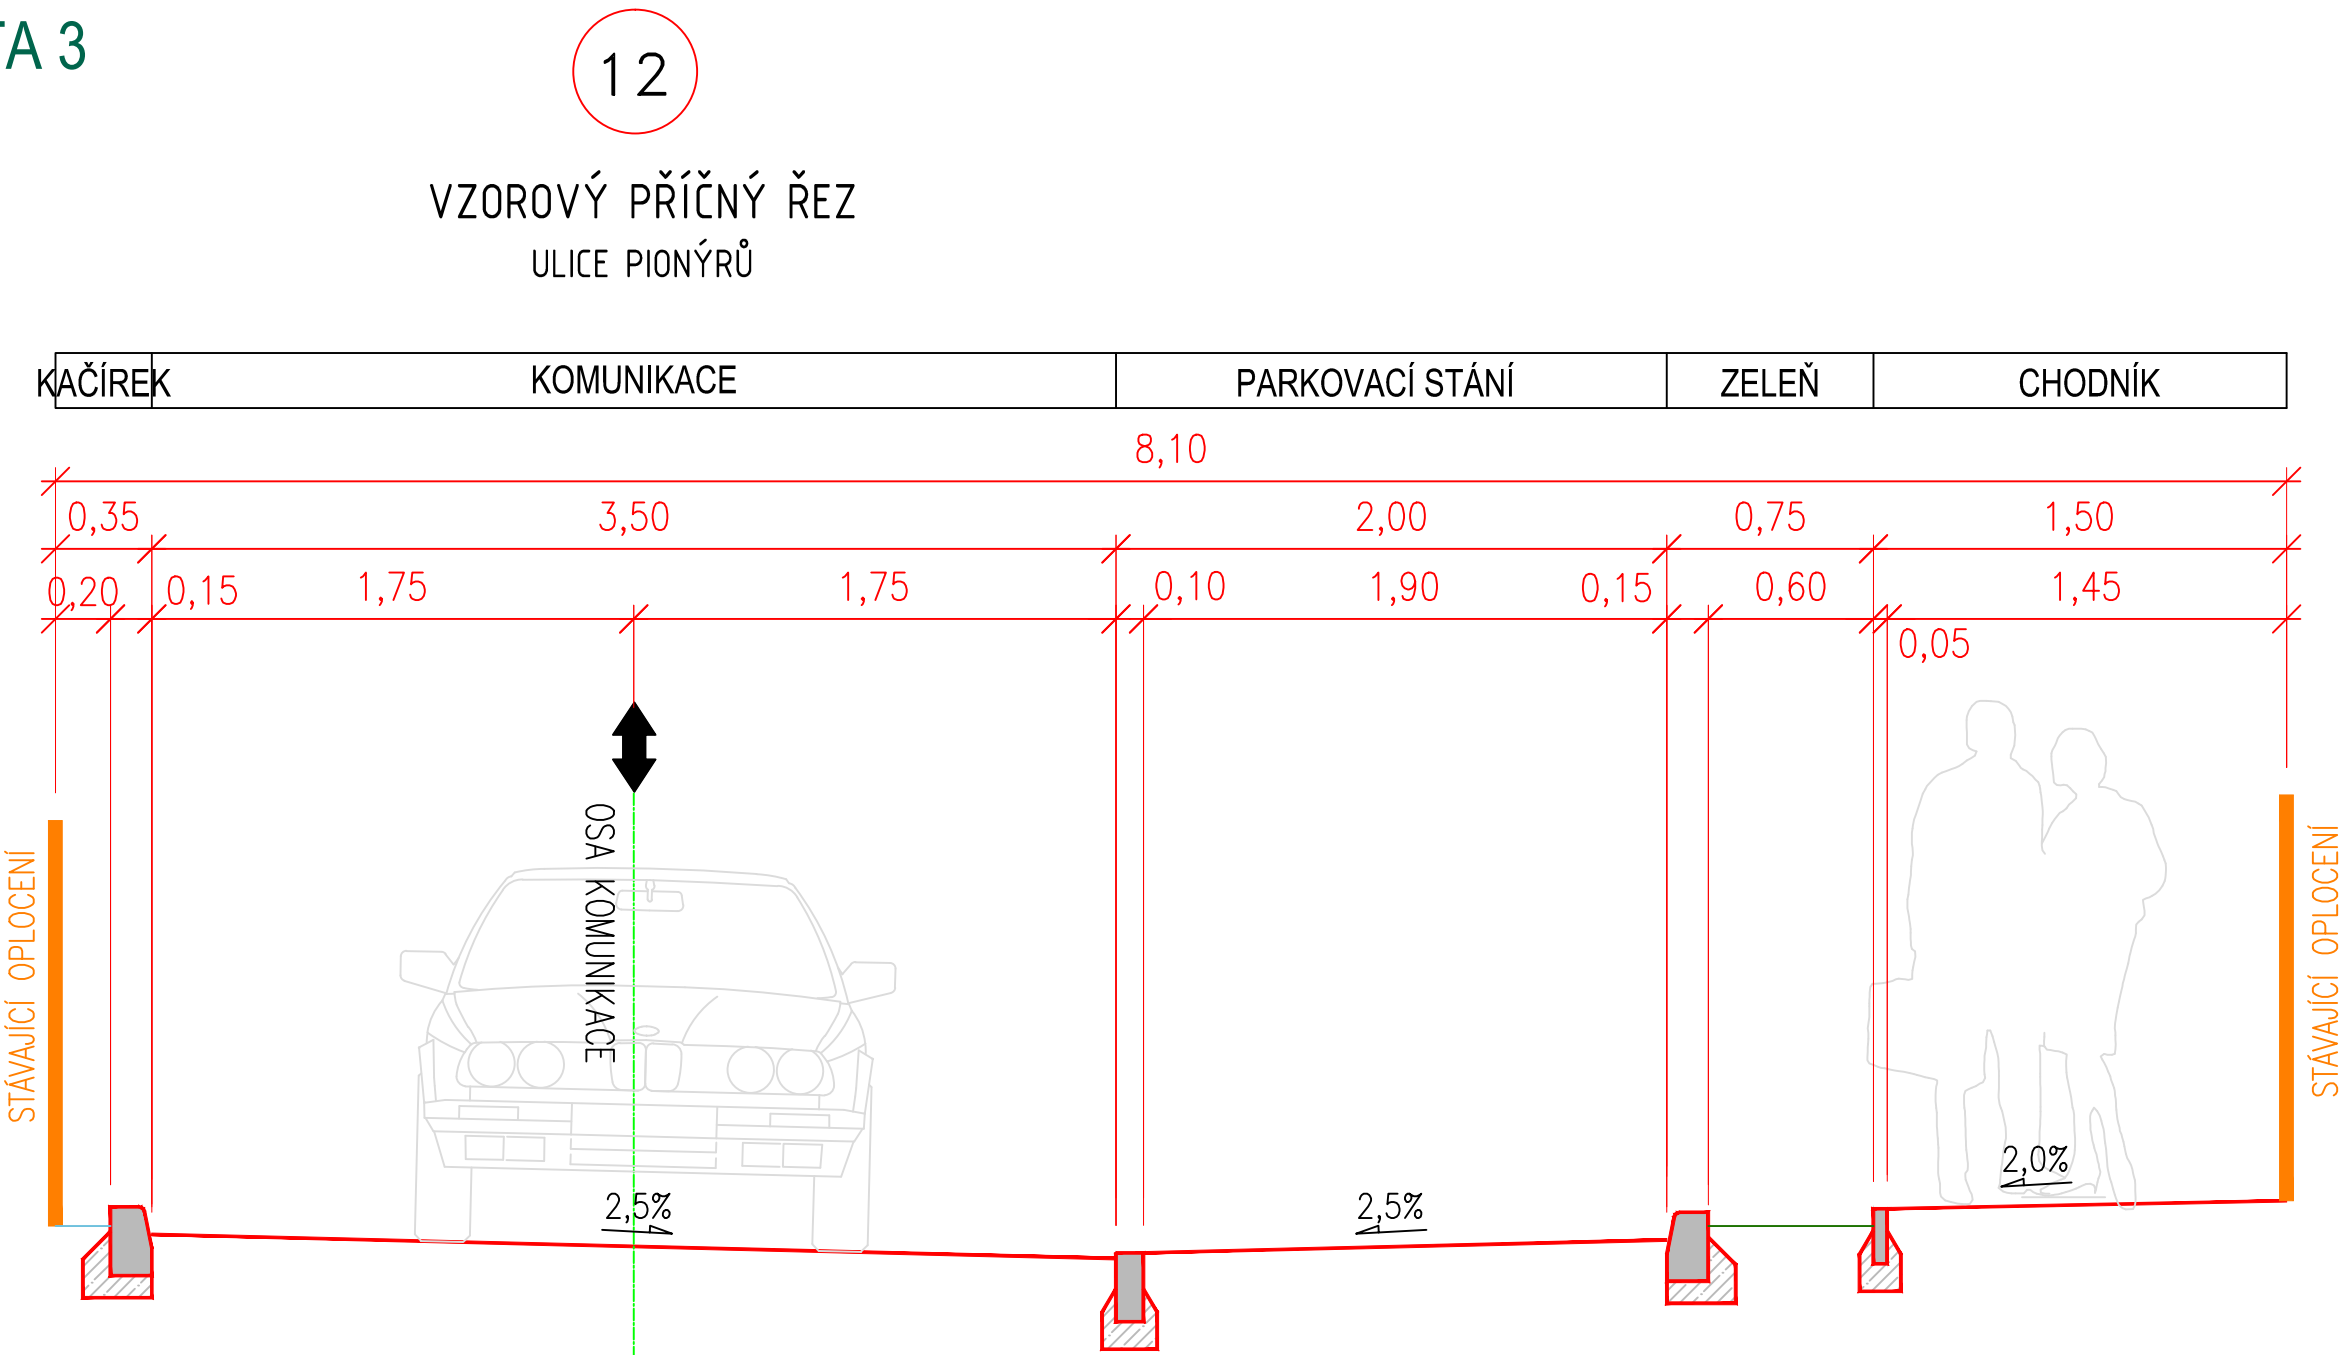
VARIANTA 3 - KLADY A ZÁPORY:
+ ZACHOVÁNÍ OBOUSMĚRNÉHO JEDNOSTRANNÉHO CHODNÍKU PRO PĚŠÍ
+ ZŘÍZENÍ ZELENĚ V PROSTORU MÍSTNÍ KOMUNIKACE
+ ZŘÍZENÍ PODÉLNÝCH PARKOVACÍCH STÁNÍ

- OBOUSMĚRNÁ JEDNOPRUHOVÁ KOMUNIKACE PRO AUTOMOBILOVOU DOPRAVU (NUTNOST ZŘÍZENÍ VÝHYBEN)

HRUBÝ ODHAD NÁKLADŮ NA 1M DÉLKY ULIČNÍHO PROSTORU - VARIANTA 3:

PŘ 12: 8920 Kč
